Fastighet: Högsbo 20:22 kontor
Fastighetsägare: Harry Sjögren
Konsulter: CIT Energy Management AB

Totalmetodiken

Etapp 1. Framtagning av åtgärdspaket

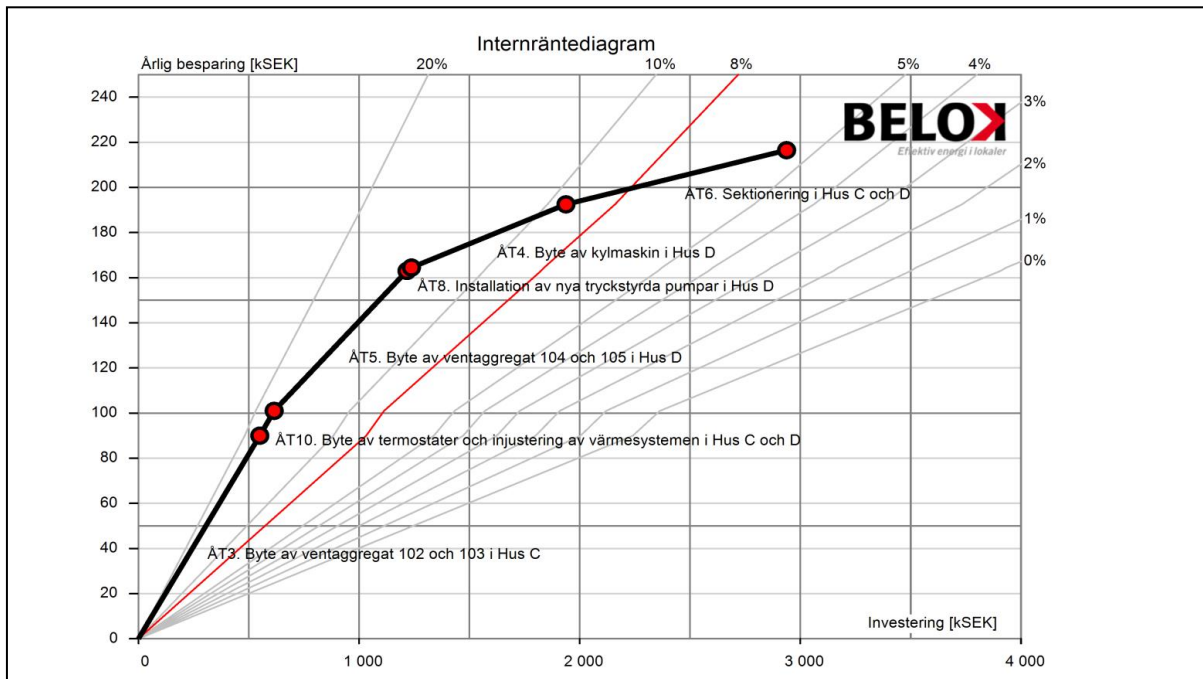
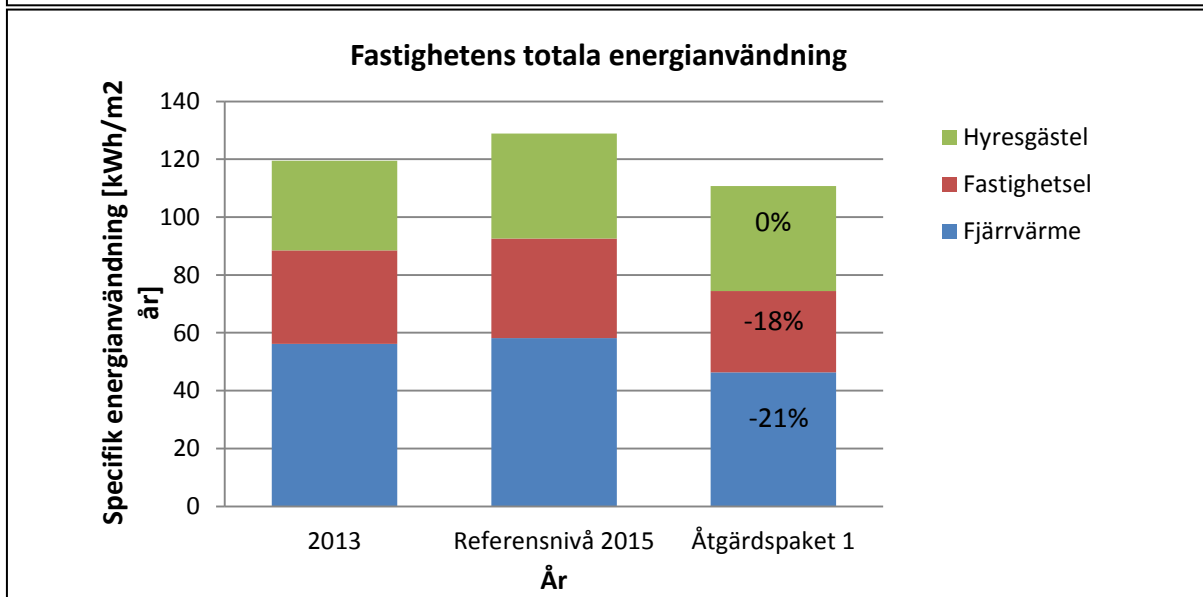
Med åtgärds paketet som innehåller de åtgärder som uppskattningsvis kommer genomföras i samband med kommande hyresgästanpassningar i Hus C och D är den totala energibesparingspotentialen ca 14 % jämfört med den nya referensnivån. Fastighetens totala energibehov kommer att bli ca 74 kWh/m² enligt BBRs definition (exkl hyresgästel) och ca 111 kWh/m² med hyresgästel. Värmebehovet kan minskas med ca 21 % och elbehovet för fastighetsel med ca 18%. Driftskostnaderna kan minskas med ca 217 kSEK/år och energiinvesteringskostnader för ett sådant paket är ca 2938 kSEK.

Åtgärd	Investering s-kostnad kSEK	Kostnads- besparing kSEK/år	Energi- besparing MWh/år	
1	ÅT3. Byte av ventaggregat 102 och 103 i Hus C	550	90	115
2	ÅT10. Injustering av värmesystemet och byte av termostater i Hus C och D	65	11	21
3	ÅT5. Byte av ventaggregat 104 och 105 i Hus D	602	62	70
4	ÅT8. Installation av nya tryckstyrda pumpar i värmesystemet i Hus D	21	1	2
5	ÅT4. Byte av kylmaskin i Hus D och optimering av kylsystemens pumpdrift	700	28	30
6	ÅT6. Sektionering i Hus C och D	1000	24	26
-	Sum	2938	217	264
