Property name: Pärnu Koidula Gümnaasium
Property owner: Pärnu linn
Consultants: Eesti Kütte- ja
Ventilatsiooniinseneride Ühendus

Total Concept method

Step 1. Creating the action package

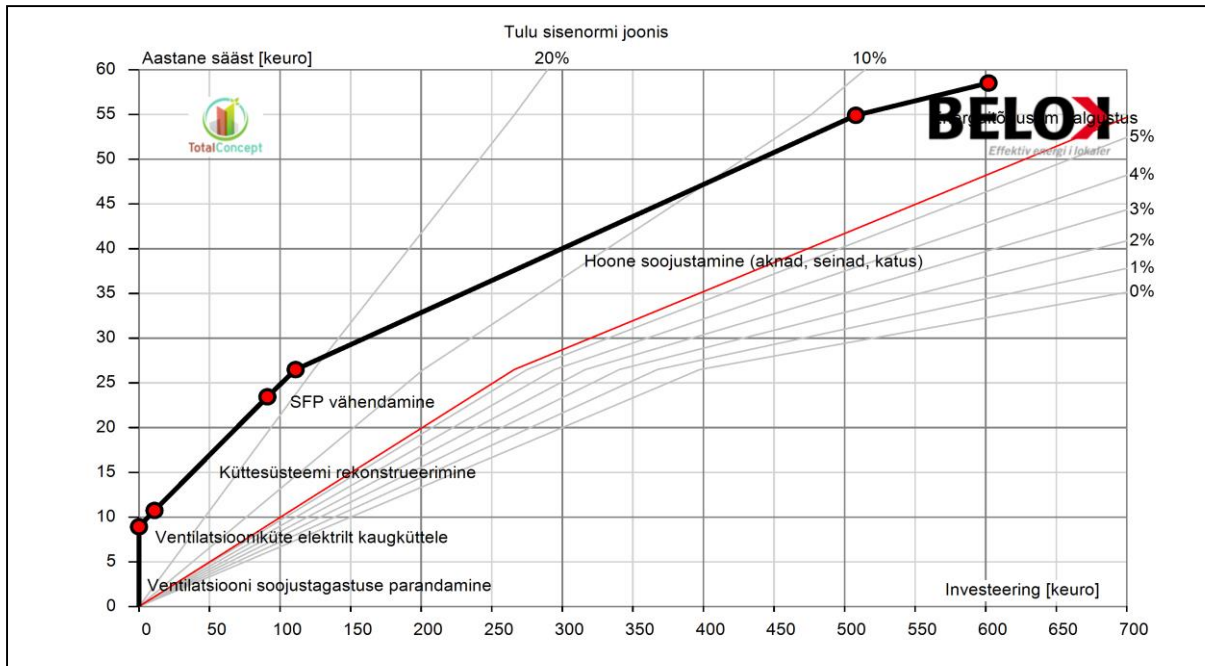
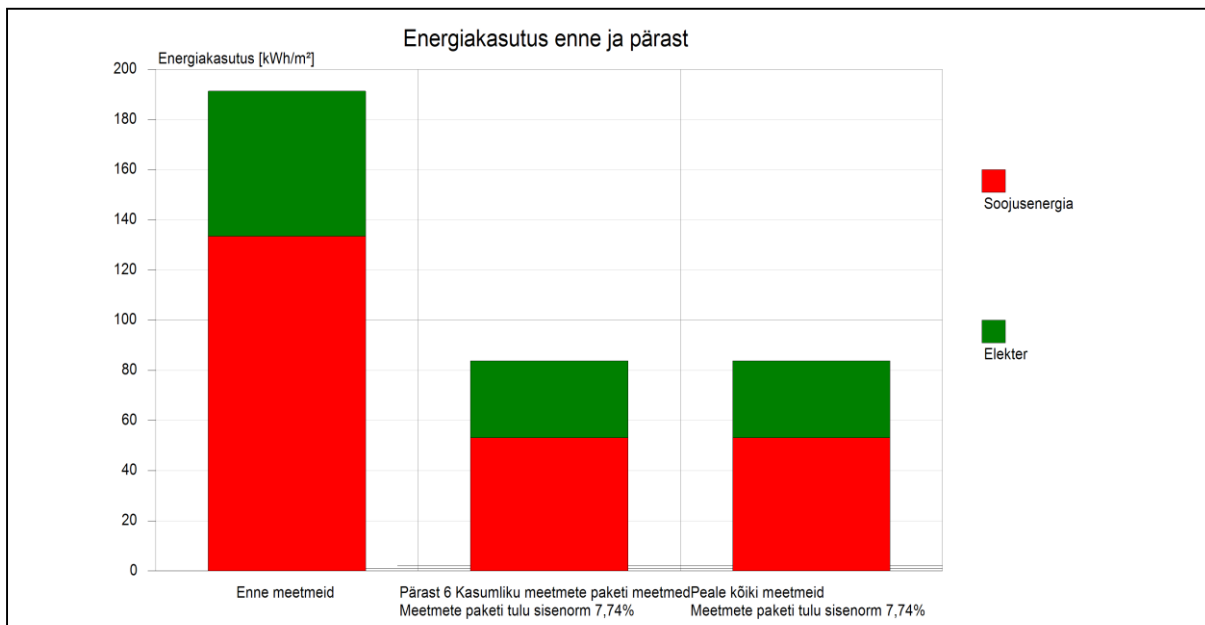
Summary of the measures in the action package

Measure		Investment cost keuro	Cost saving keuro/Aasta	Energy saving MWh/Aasta
1	Ventilatsiooni soojustagastuse parandamine	0	8	104
2	Ventilatsiooniküte elektrilt kaugküttele	11	1	-2
3	Küttesüsteemi rekonstrueerimine	80	12	216
4	SFP vähendamine	20	3	33
5	Hoone soojustamine (aknad, seinad, katus)	397	28	508
6	Energaitõhusam valgustus	94	3	20
-	Summa	602	58	879

Pärast paketi rakendamist väheneb võrreldes baastasemega hoone soojustarbimine 60 % ja elektritarbimine 47 %. Lähtuvalt arvutuste tulemustest peaks kogu energiatarbimine pärast paketi rakendamist vähenema 56 % ning andma aastas 54,5 keUR suuruse säästu.
