**Eiendom:** Veikontoret, Steinkjer  
**Byggeier:** Statsbygg  
**Konsulenter:** SINTEF Byggforsk

## Total Concept metoden

Trinn 3 - Målinger og oppfølging

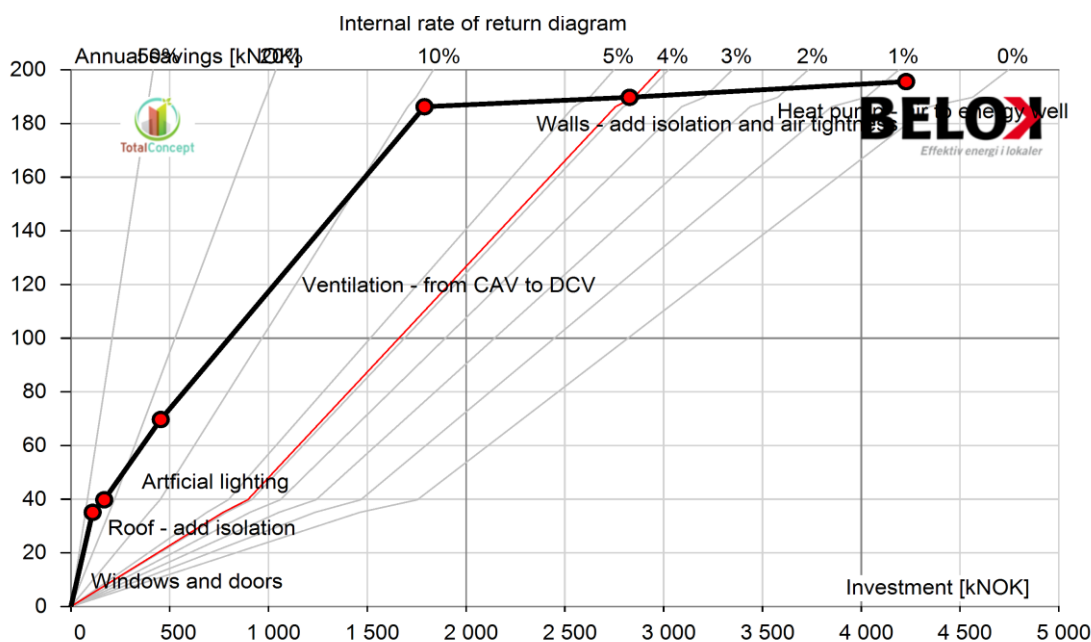
Figur 1. Internrentediagram for Veikontoret i Steinkjer etter trinn 1.

En pakke på fem tiltak hadde en internrente på 4,22 % og tilfredstilte dermed byggeiers krav til lønnsomhet. Likevel valgte Statsbygg å gjennomføre alle de seks tiltakene i trinn 2 (utførelse/byggefase). Internrenten til tiltakspakken med alle seks tiltakene var beregnet til 0,74 %, dvs. under lønnsomhetskravet til byggherren.

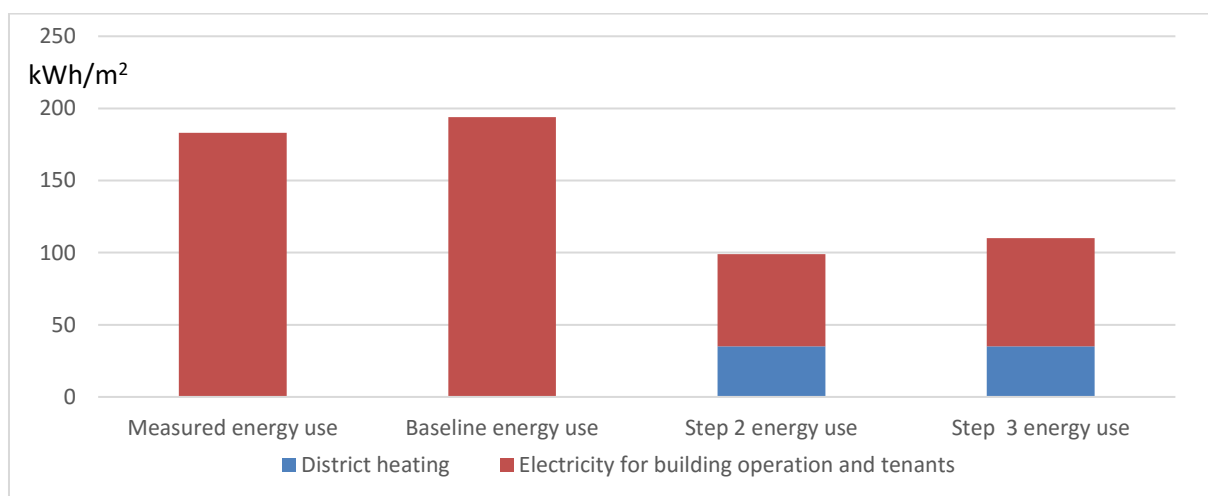
Netto energibruk [kWh/m <sup>2</sup> ]	Målt energibruk	Baseline energibruk	Trinn 2 energibruk	Trinn 3 energibruk
Oppvarming	0*	0*	35	35
Elektrisitet (bygning og drift)	183	194	64	75

\*elektrisk oppvarming er inkludert i elektrisitetstallet under målt og baseline.

Figur 2. Målt energibruk, baseline energibruk, trinn 2 og trinn 3.

Tiltakspakken som ble gjennomført ble estimert til å redusere energibruken med 49 %. Målte verdier gir en faktisk energibesparelse på 43 %.

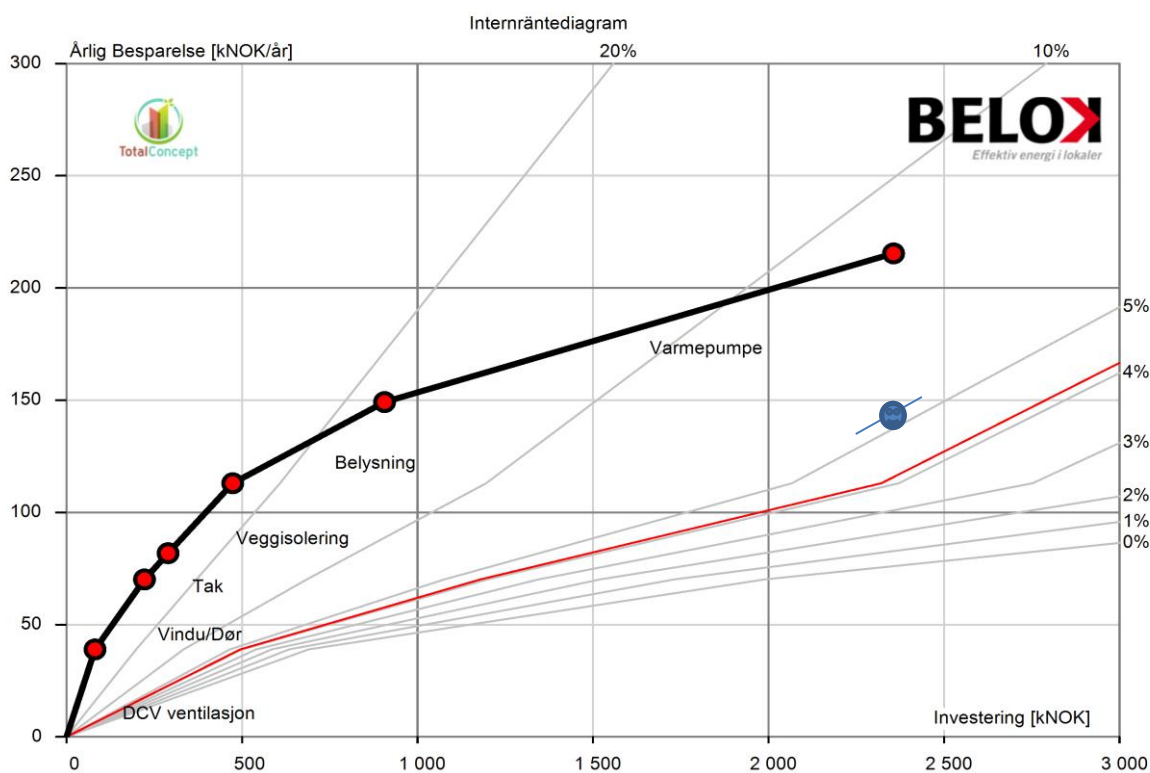
Figur 3. Lønnsomhetsanalysen for tiltakspakken for Vegkontoret i Steinkjer viser at beregnet lønnsomhet er 8,4 %. Den røde streken viser Statsbygg sitt krav til lønnsomhet (ca. 4 %). Den blå streken viser faktisk lønnsomhet (5,5 %) basert på målt energibruk i drift.

Figur 3 viser beregnet lønnsomhet for tiltakspakken i trinn 2 sammen med den faktiske lønnsomheten basert på estimert energibruk etter trinn 3 (i drift). Den beregnede lønnsomheten for tiltakspakken i trinn 2 var 8,4 %. Den justerte lønnsomheten etter målte verdier i drift er omtrent 5,5 %, godt over byggeiers krav til lønnsomhet som er 4,15 %.
