**Fastighet:** Högsbo 20:22 kontor  
**Fastighetsägare:** Harry Sjögren  
**Konsulter:** CIT Energy Management AB

**Totalmetodiken**  
Etapp 3. Uppföljning

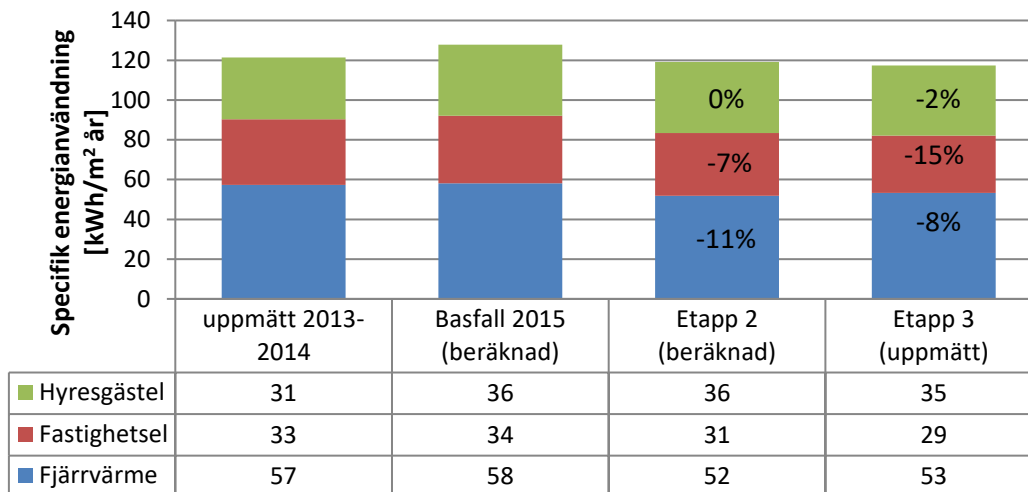
Fastighetens totala energianvändningen

Etapp 1 av Totalmetodikens (framtagning av ett åtgärds paket) har genomförts i byggnaderna under hösten 2014 och de föreslagna energieffektiviserande åtgärderna genomfördes (Etapp 2) under våren- sommaren 2015. Mätning och uppföljning (Etapp 3) genomförts från oktober 2015 till september 2016. Det uppmätta resultatet i Etapp 3 visar att den totala energianvändningen i fastigheten (inkl. hyresgästel) har minskat ca 8 % i jämförelse med den nya beräknade basfallet och ca 3 % jämfört med uppmätta energianvändning före renoveringen. Detta innebär att trots den ökade beläggning och hyresgästanpassningarna med ökat kylbehov och ökade ventilationsflöden har energieffektiviseringen lett till minskad energianvändning i fastigheten. Den totala specifika energianvändningen för Högsbo 20:22 fastigheten efter renoveringar är ca 117 kWh/m<sup>2</sup> per år. Resultaten är i stort i enlighet med de uppskattningar som gjorts i Etapp 2. Energinvändningen för fastighetsdrift (BBR energi) minskade med ca 11 % jämfört med basfallet och ca 9 % jämfört med den uppmätta energianvändning före renoveringen och är ca 82 kWh/m<sup>2</sup> per år. Den något högre besparingar kan förklaras av ett mer energieffektivt kylaggregat och att mer energieffektiva kylsystempumpar installerades i kylbaffelsystemet för hus C och D.
