**Bygning:** Lyngby Port  
**Bygherre:** Nordea Ejendomme  
**Rådgiver:** Rambøll Danmark

## Total Concept method

Step 1. Creating the action package

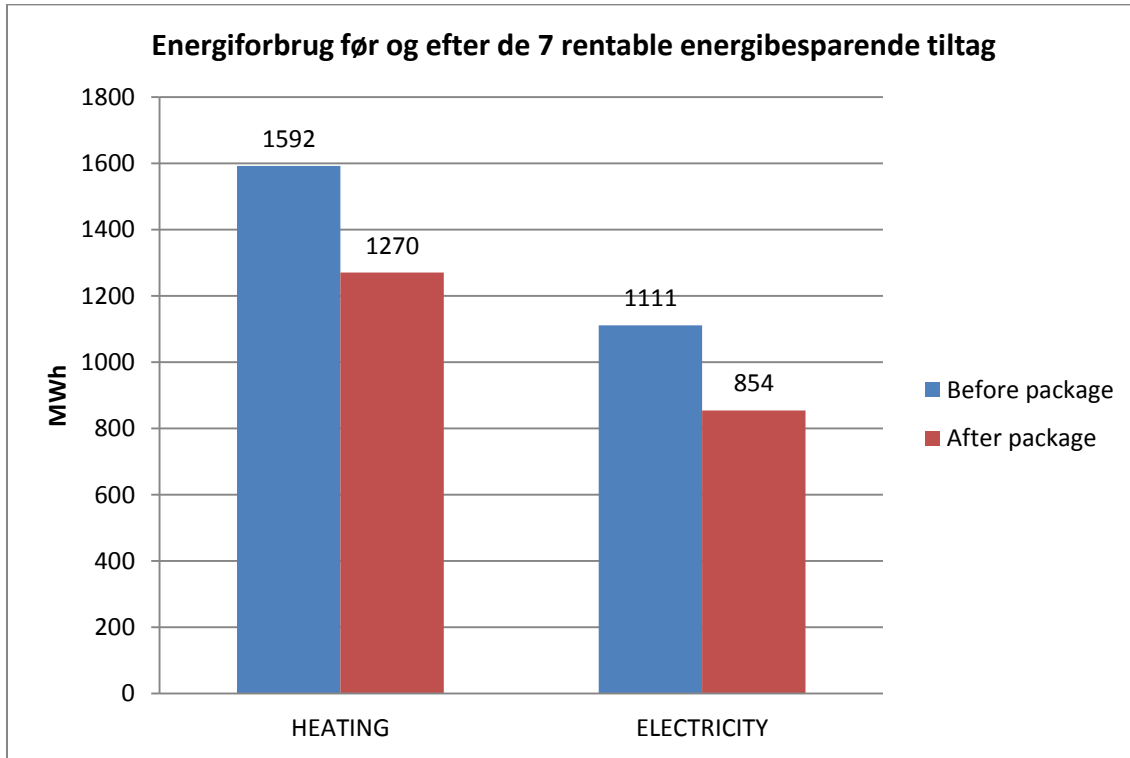
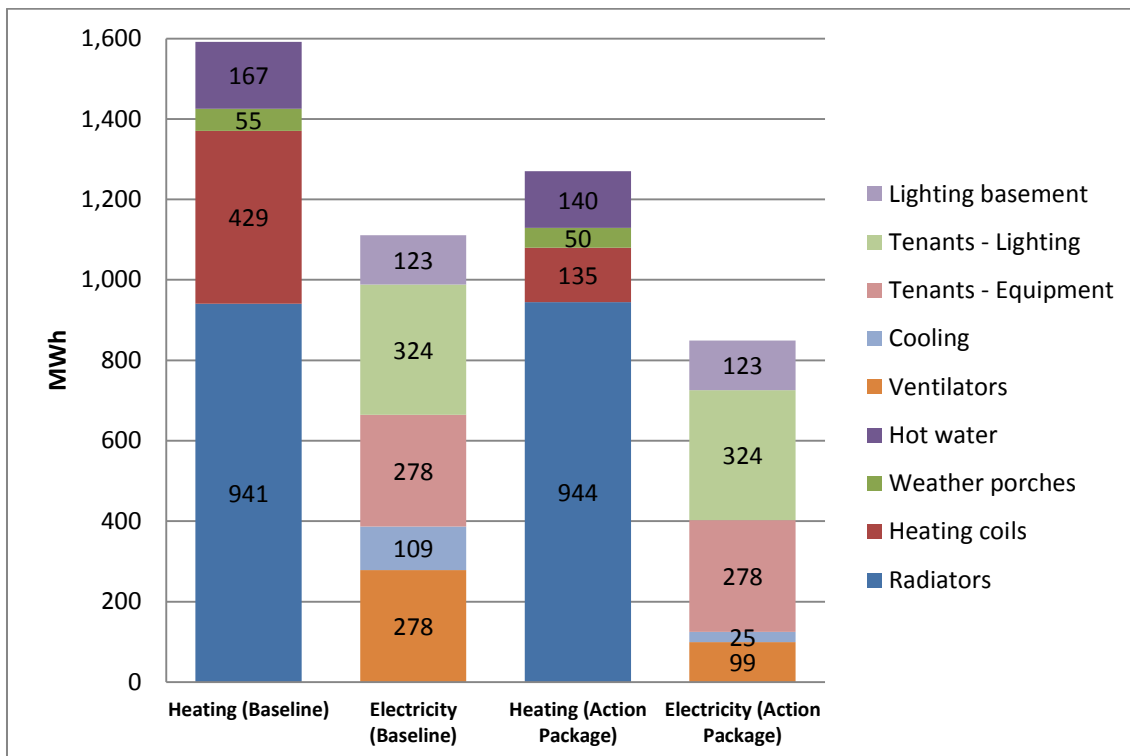
Energibesparelsen for den færdige action package der møder bygherrens krav om minimum kalkulationsrente er 20% besparelse på varme og 23% besparelse på elektricitet.
