**Kinnistu nimi:** Metsa 21, Pärnu, koolimaja  
**Kinnistu omanik:** Riigi Kinnisvara AS  
**Konsultandid:** Eesti Kütte- ja Ventilatsiooniinseneride Ühendus

**Total Concept metoodika**  
Etapp 3. Järelmonitooring

**Ehitusaasta:** 1978  
**Pindala:** 8 184 m<sup>2</sup> (köetav pind)  
**Kasutusotstarve:** Koolihoone

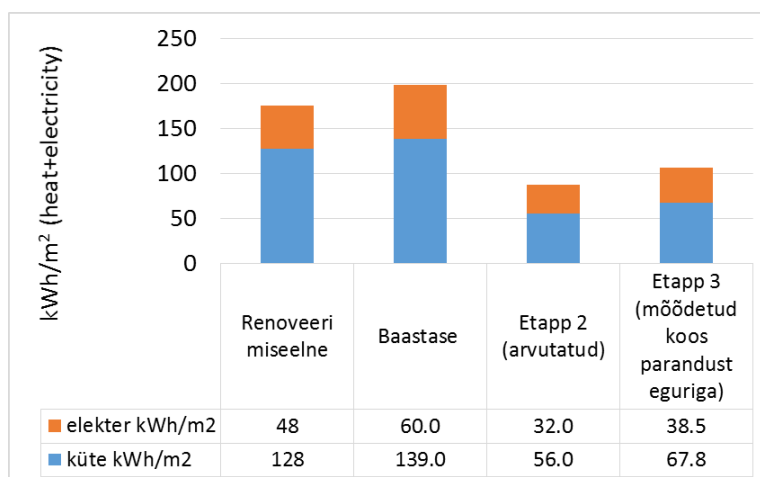
Joonis 1 näitab mõõtmistulemusi (Etapp 3) võrreldes esialgse vaasjoone ja arvatud tulemusega. Hoones ei mõõdetata eraldi kasutaja ja tehnosüsteemide energiakasutust.

**Joonis 1.** Etapp 3 kokkuvõte.

Lähtuvalt mõõtmistulemustest Etapp 3-s kogu energiakasutus on 268 kWh/m<sup>2</sup>. Eeldame, et energiakasutus alaneb kui on läbiviidud ka peenhäälestus ning täiendav jälgimine.

Arvutuslik energiakasutuse vähenemine läbiviidud meetmetele oli 41% võrreldes meetmete eelse perioodiga. Mõõdetud tegelik energiakasutus vähenes esimesel meetmete elluviimisjärgsel aastal umbes 28.4% olles väiksem.

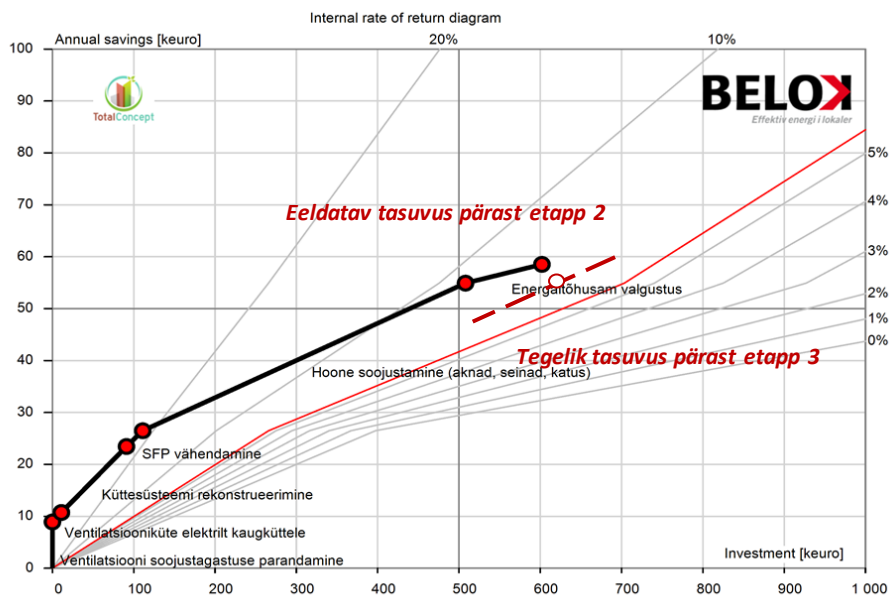
**Joonis 2** Tegelik ja arvatud tulususe võrdlus. Suhteline energiahinna tõus on arvutustes ~2%.

Etapp 2	Etapp 3
Hoone aastane energiasääst:	56 %	46 %
Energiasääst - kaugküte	657 MWh/a	558 MWh/a
Energiasääst – elekter	221.7 MWh/a	169 MWh/a
Kogu aastane sääst:	54.6 k€/a	44.7 k€/a
Meetmete paketi maksumus:	602 k€/a	602 k€/a
Meetmete paketi tulu sisenorm (IRR):	7.74%	6.65 %
